RAPPORT ANNUEL
D'ACTIVITE SCIENTIFIQUE
1997

Centre archéologique européen du Mont Beuvray

ETUDE DU QUARTIER SUD-ORIENTAL DE LA PATURE DU COUVENT

II.5.1 Reconnaissance de l'angle oriental de l'îlot dit "des Grandes Forges"

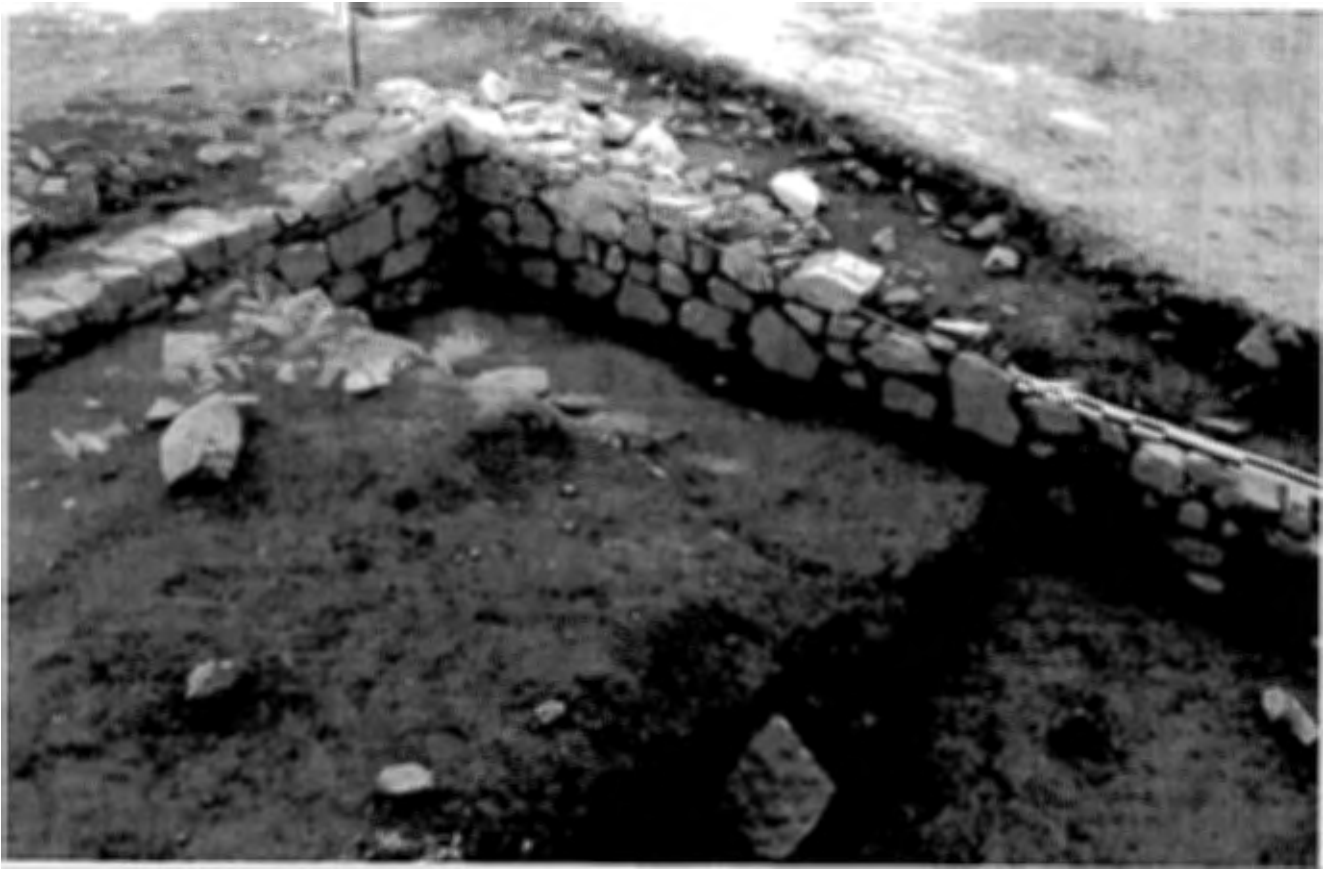
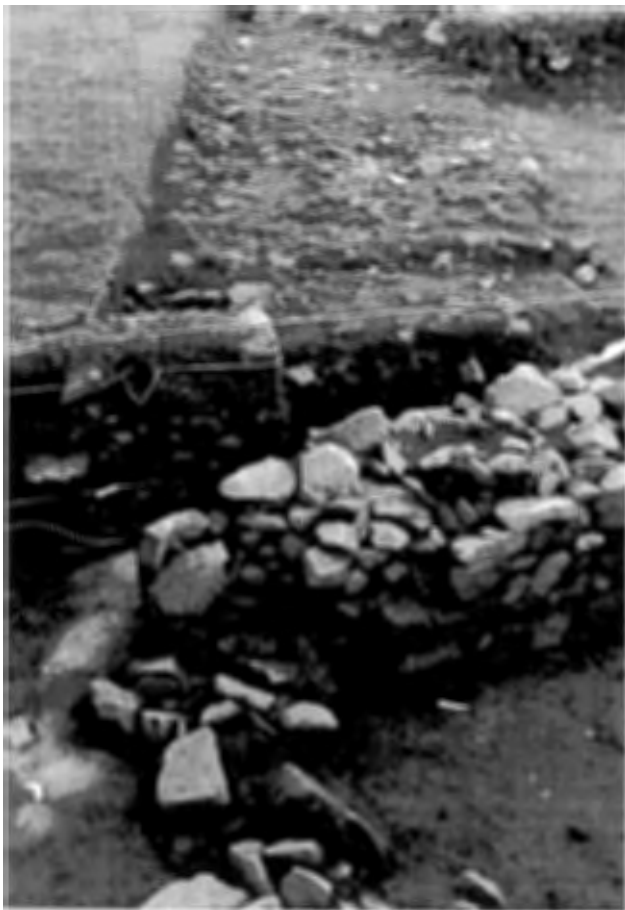
Fig. II.5.2 : La Pâturage du Couvent, vues du bâtiment occupant l'angle sud-est de l'îlot des Caves (fouille A. Dominguez-Arranz et J. Gran-Aymerich.

La fouille a confirmé la présence du long mur de façade ([3904], [3916]), identifié par J. Déchelette au début de notre siècle. Dans le mur, qui apparaît de manière intermittente, une pierre de taille d'angle suggère la présence d'une ouverture qu'il faudra préciser (fig. II.5.2). Large de 0,50 à 0,60 m, le mur est construit en blocs de rhyolite irréguliers et en blocs de granit taillés (de 0,45 x 0,27 x 0,20 m en moyenne). L'ensemble est pris dans un liant jaunâtre de composition argileuse. Ce mur marque le retrécissement du bâtiment des Grandes Forges qui se termine avec les structures fouillés par J.-P. Guillaumet en 1994 et 1995.

L'extrémité orientale de la rue des Caves est délimitée du côté nord par une structure architectonique rectangulaire (environ 4 x 8,5 m dans l'oeuvre) qui semble définir l'angle sud-est de l'îlot des Caves (fig. II.5.1 et II.5.2). La campagne de 1997 a permis de dégager trois murs ([3101],[2888] / [3901] et [3921]) soigneusement construits qui délimitent ce bâtiment, aménagé sur une terrasse artificielle. L'absence de mur aussi nettement discernable sur le côté aval de la terrasse (sud-est) suggère une ouverture. L'intérieur est occupé par un remplissage compact et irrégulier de pierres de dimensions moyennes, de terre et de matériaux céramiques. Les murs, d'une largeur moyenne de 0,60 m, sont d'un appareillage et d'une technique de construction semblables aux murs des caves en pierre qui occupent l'angle nord-ouest du même îlot, fouillées par P.-P. Bonenfant, et d'autres du quartier de la Côte Chaudron. Sept assises bien réglées ont été mises en évidence, construites avec des moellons de taille moyenne régularisés sur le plan d'assise et la face visible, d'une hauteur variant entre 0,23 et 0,16 m, tandis que les mesures des moellons varient entre 0,14 et 0,35 m pour la longueur et entre 0,06 et 0,16 m pour la largeur. Le côté sud-est du bâtiment constituerait sa façade principale et semble s'ouvrir sur une rue perpendiculaire à la rue des Caves, dont la localisation reste à préciser par une extension de la fouille sous le chemin actuel.

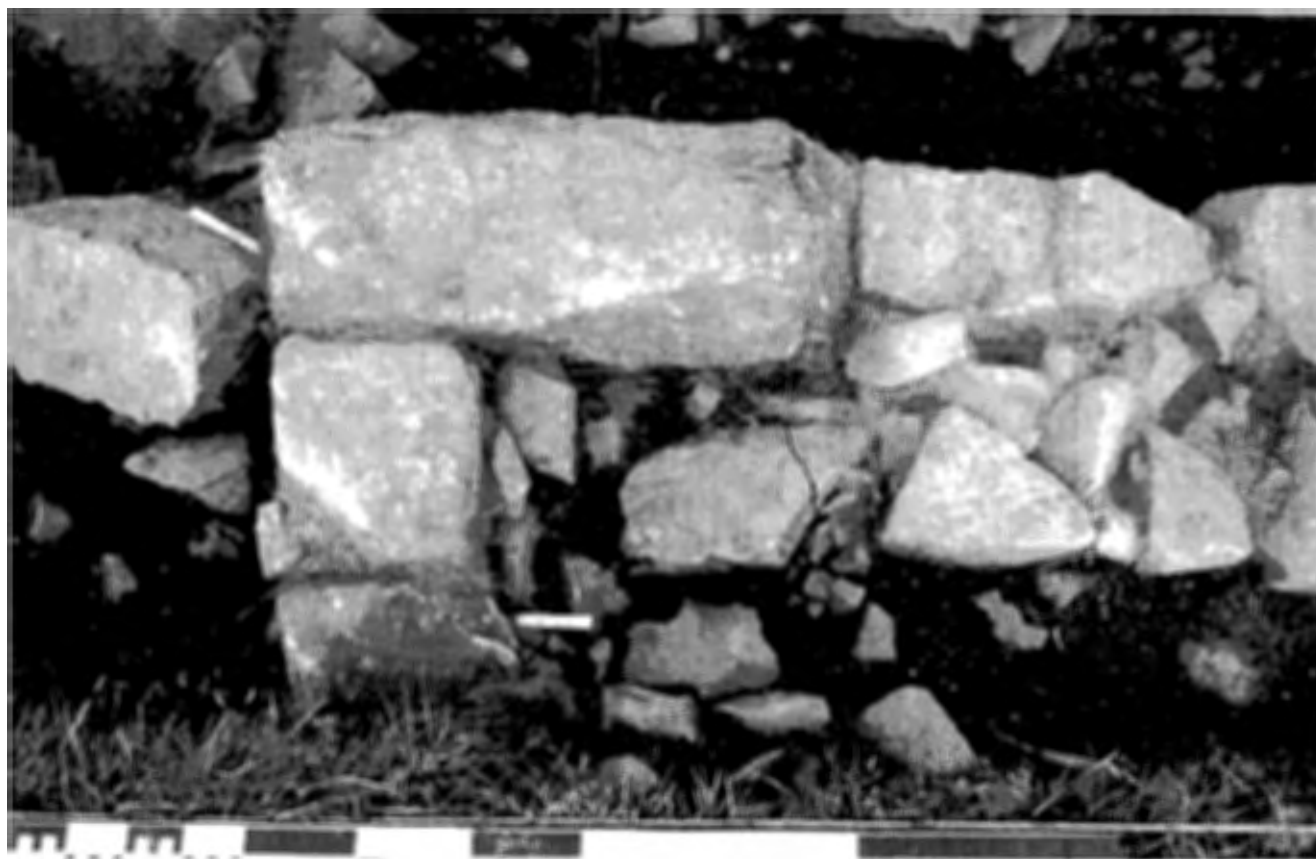
Fig. II.5.3 : La Pâturage du Couvent, vue de détail du mur de façade de l'îlot des Grandes Forges et de la surface de la rue des Caves (fouille A. Dominguez-Arranz et J. Gran-Aymerich).

La mise au jour d'un tronçon de rue dans ce secteur a révélé que le revêtement supérieur relie le mur de façade de l'îlot des Grandes Forges au mur du bâtiment qui occupe l'angle sud-est de l'îlot des Caves. Le *crustum* ou empièchement du dernier sol de passage permet de déterminer la double pente qui caractérise cette partie de la rue : pente descendante vers le sud-est (en direction du talweg suivi par l'aqueduc souterrain) et vers l'est (en direction du quartier de la Côte Chaudron). Comme nous l'avons signalé dans le rapport de 1995, les mesures prises indiquent une pente d'environ 5 %. Trois niveaux de recharge principaux avaient été distingués. Le dernier de ces niveaux [3920] est constitué d'un liant jaunâtre d'argile et de cailloutis recouvert par un empièchement irrégulier de petits cailloux alternant avec des blocs plus importants aux surfaces arrondies (fig. II.5.3). La présence d'un trottoir entre le mur de l'îlot des Grandes Forges et l'empièchement de la rue semble acquis et confirme les indices trouvés dans le secteur moyen de la même rue par M. Szabó en 1993.

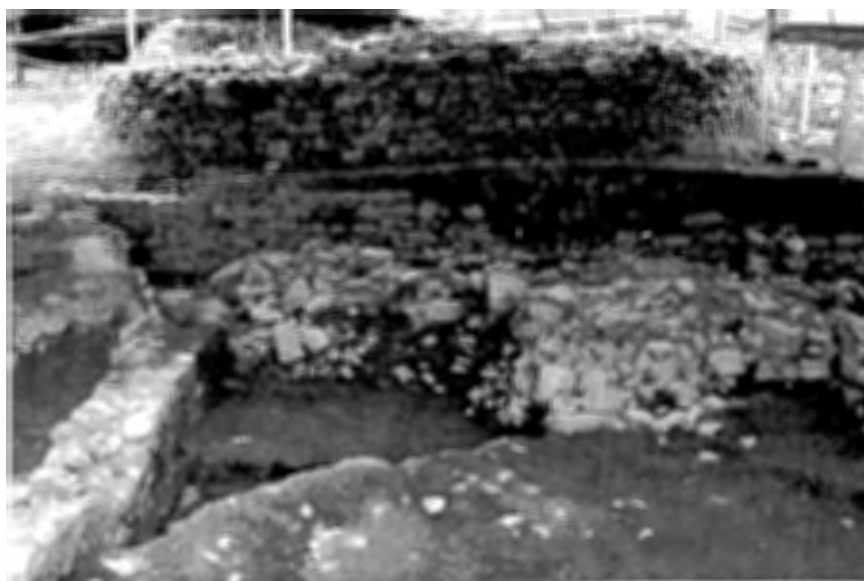
1 : vue vers le sud-est des murs [4371] et [4372] (au second plan, le mur de l'abside de la chapelle du couvent)

Fig. II.5.10 : La Pâturage du Couvent, le bâtiment central de l'îlot des Grandes Forges (fouille M. Szabó).

Les murs à côté de l'abside de l'église sont particulièrement bien conservés, comme nous l'avons déjà constaté en 1994. Il s'agit notamment du mur [4302=2609] qui délimite le bâtiment vers l'est. Pour consolider l'abside lors de sa construction au début de l'époque moderne, l'éboulis des murs antiques a été laissé sur place dans ce secteur ([4362] et [4370]) et renforcé par des remblais de grosses pierres [4381] (fig. II.5.10 n° 1).

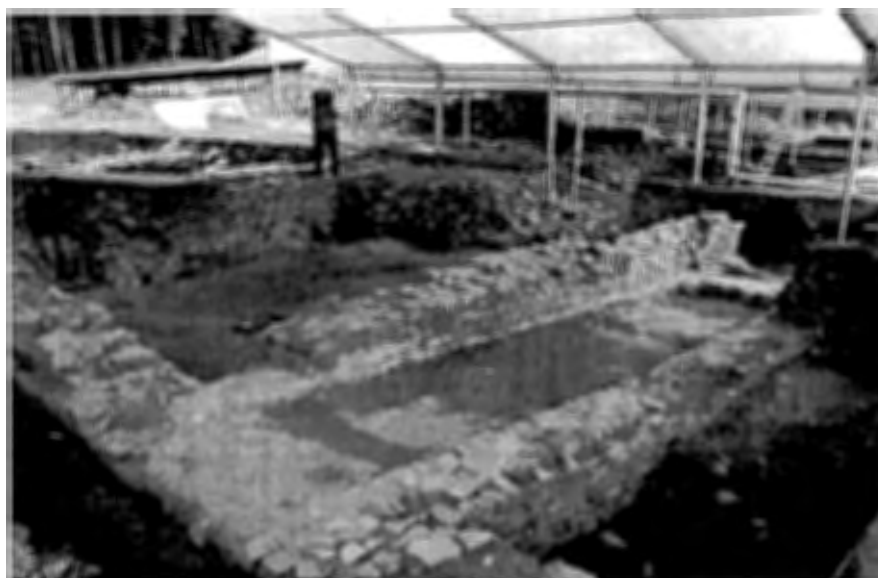
2 : vue d'ensemble vers l'est du bâtiment murs [4304], [4305], [4306]

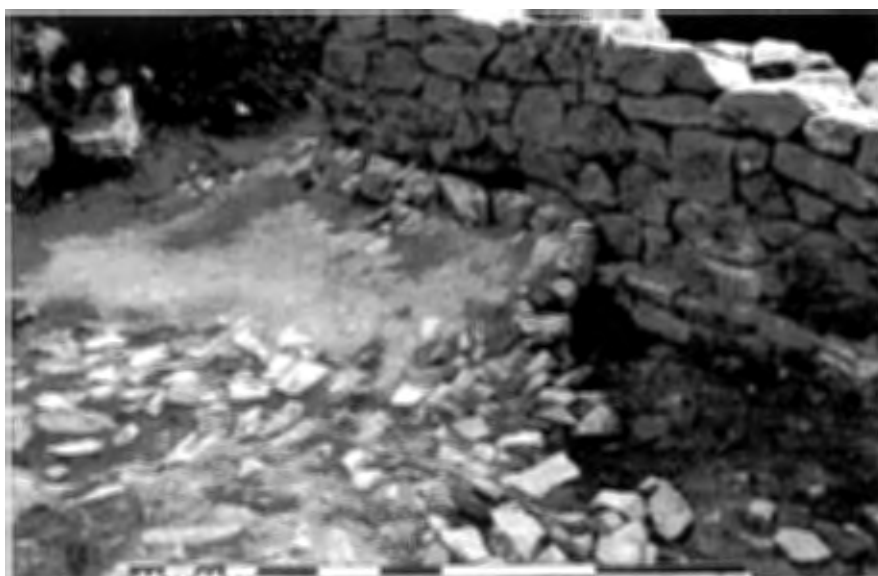
3 : le sol antique effondré dans la pièce [4420], contre le mur [4305].

Au sud du couloir, nous avons fouillé une pièce [4420] *grosso modo* deux fois plus grande (6 x 12 m) que la précédente. Notons que ses limites occidentale et méridionale, la cloison [4371=3328] et le mur [4303], font un angle en *opus quadratum*. Un sol de type *terrazzo* existe en lambeaux ([4385], [4395]) et nous avons identifié son support dans un état de conservation différent ([4341], [4338], [4382]). Comme nous l'avons déjà observé en 1994, le sol des parties sud et sud-ouest de la pièce présente des brisures et des affaissements importants (cf. [2644]). Ce phénomène s'explique par la présence d'importantes fosses comblées sous-jacentes. L'enduit est aussi conservé sur la paroi [4383] ; il forme des couches importantes sur le sol [4384]. La partie en élévation du mur oriental [4304] s'appuie sur une fondation [4314] formant un ressaut large de 25 cm. C'est par ici que nous avons découvert en 1994 les restes du revêtement pariétal d'isolation en terre cuite (plaques de *tegulae*). Nous avons fouillé dans cette pièce une importante couche de destruction antique (éléments du plafond et du toit [4375]) qui reposait sur des tessons d'amphores [4386]. Notons la marque de traces d'incendie.
